## 史跡新庄藩主戸沢家墓所5号棟保存修理工事

### 令和2年度 封人の家屋根改修工事差し茅工事

## 01 少年自然の家 耐震改修工事

## 02 国指定名勝齋藤氏庭園保存整備事業 令和2年度保存修理工事

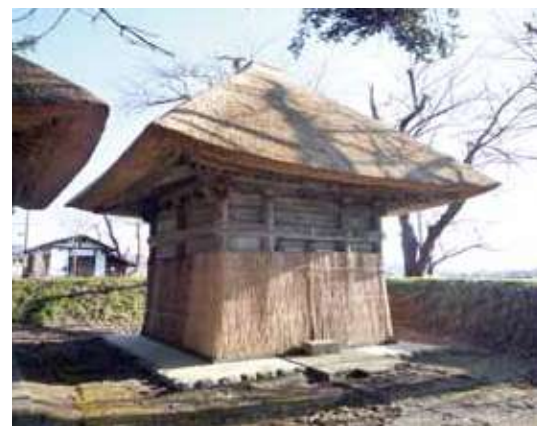
新庄藩主戸沢家墓所は、江戸時代最上地方一円を治めた戸沢家歴代の墓所です。  
5号棟の建立は1788年とされ七代戸田正良公を祀っております。今年度は茅葺屋根の全面葺替え工事を施工しました。国指定史跡に携われたことに深く感謝し、今後も末永く保存していただきたいと思います。  
(丸山)

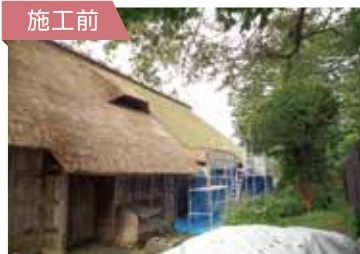
施工前

今年度の工事は昨年に続き、北面(裏側)約半分の差し茅工事です。封人の家とは国境を守る役人の家のことで、この名称は俳人松尾芭蕉の「おくのほそ道」に由来します。松尾芭蕉(46歳)と付人の曾良(41歳)が約330年前に宿泊した座敷の屋根部分の工事です。茅職人と当時を思い浮かべ、風や雪にたえるよう頑丈、丁寧な縄の結束に気を配り施工いたしました。  
(丸山)

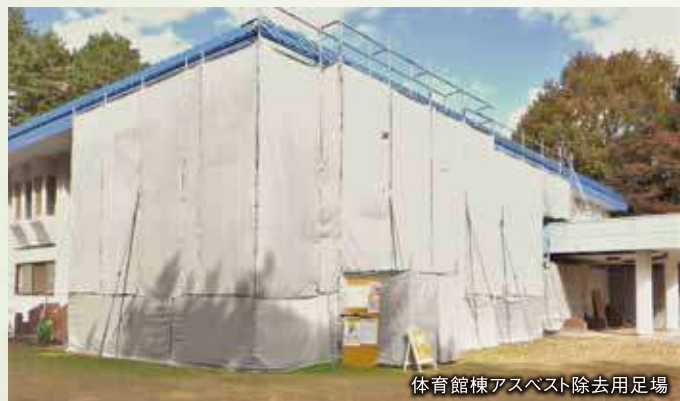
体育館棟アスベスト除去用足場

山形市少年自然の家は、主に小学生が自然を学ぶ研修施設で、毎日多くの子供達が来訪しています。工事期間中も、子供達の明るい挨拶や笑顔に接し、この施設で学習することをとても楽しみにしている事が窺えます。本工事では、そんな子供達が元気に安心してこの施設を利用できる様、耐震性を高める為の改修工事を進めております。工事関係者様には、工事途中に既存外壁塗膜材の中にアスベストが含有している事がみつきり、工期が大幅にずれ込んだにも拘らず、子供達の安全を第一に工事を進めて下さり、大変感謝申し上げます。今後も気を引き締めて取り組んでまいります。

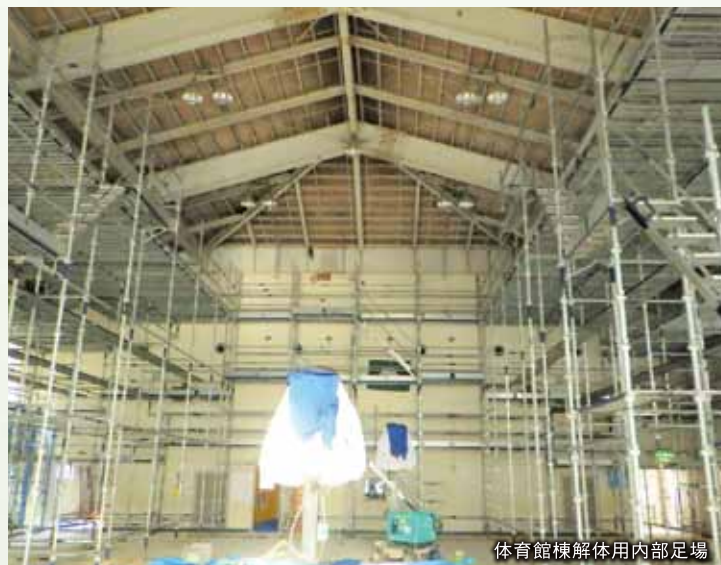
体育館棟解体用内部足場

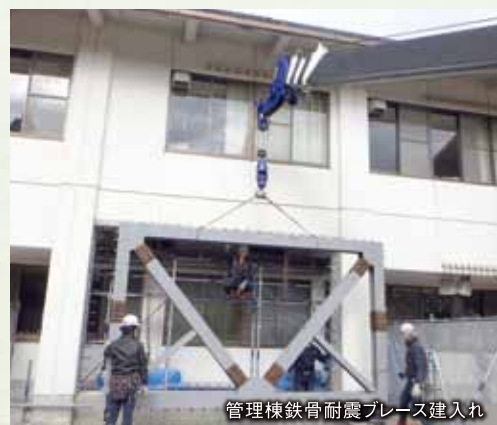
管理棟鉄骨耐震ブレース建入れ

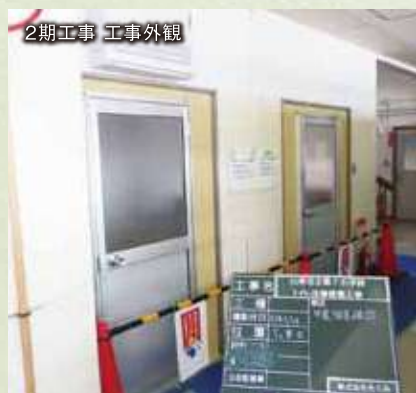
2期工事 工事外観

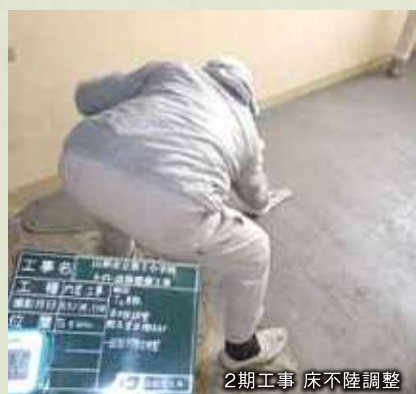
2期工事 床不陸調整

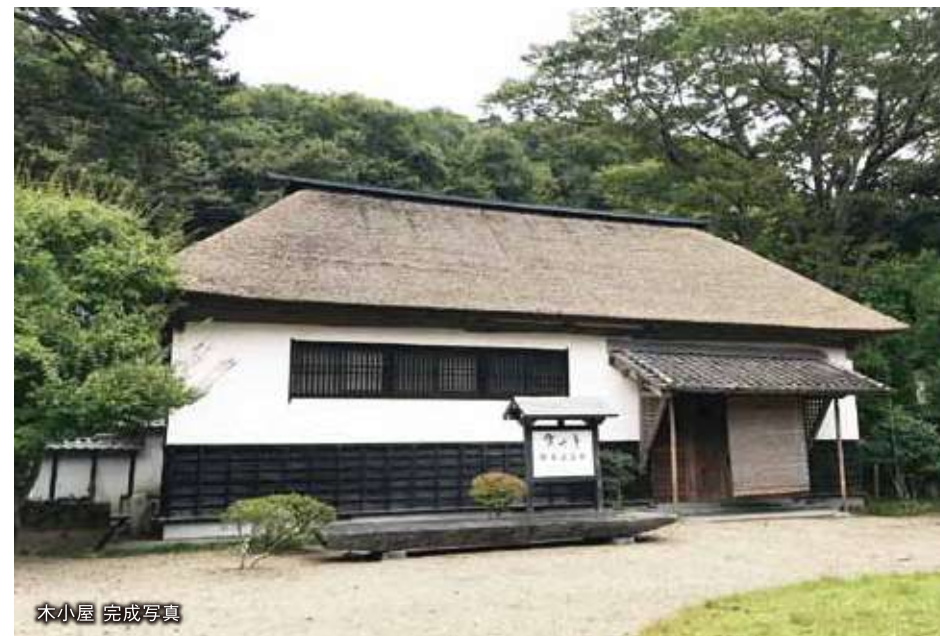
木小屋 完成写真

今年度は前土蔵・後土蔵・中門・木小屋・広間の5棟を工事しています。前土蔵と後土蔵は最終仕上げ漆喰上塗りの工程をひとつひとつ丁寧に作業しています。木小屋と中門は震災による外部漆喰壁の亀裂補修と一部塗り直しを行いました。広間は、震災の影響により、床下に地下水が溜まりやすくなり、床組が腐朽していましたので、建物廻りに暗渠を設置し、床組を復旧しました。今年度で長きに渡る震災復旧工事も最後となります。完成まで安全第一で作業を進めてまいります。

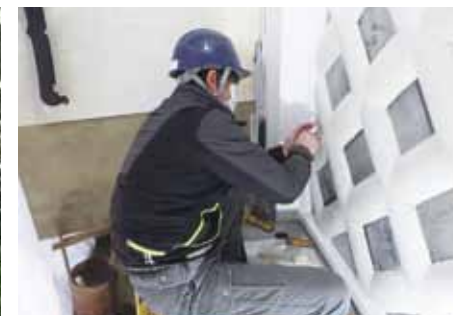
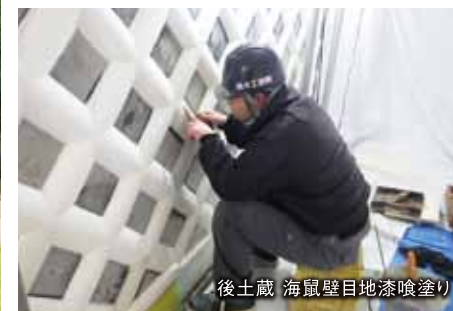
後土蔵 海鼠壁目地漆喰塗り

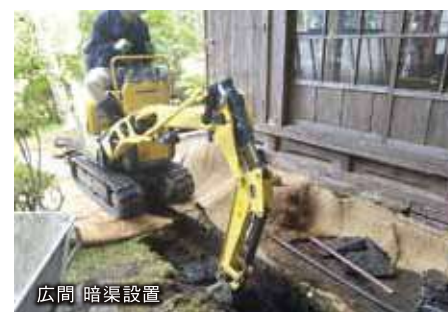
広間 暗渠設置

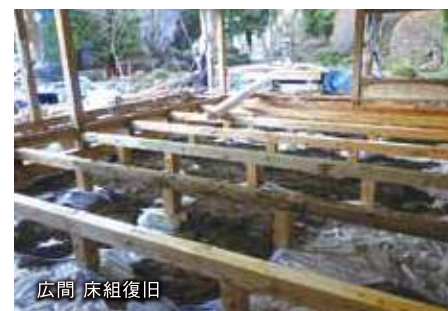
広間 床組復旧

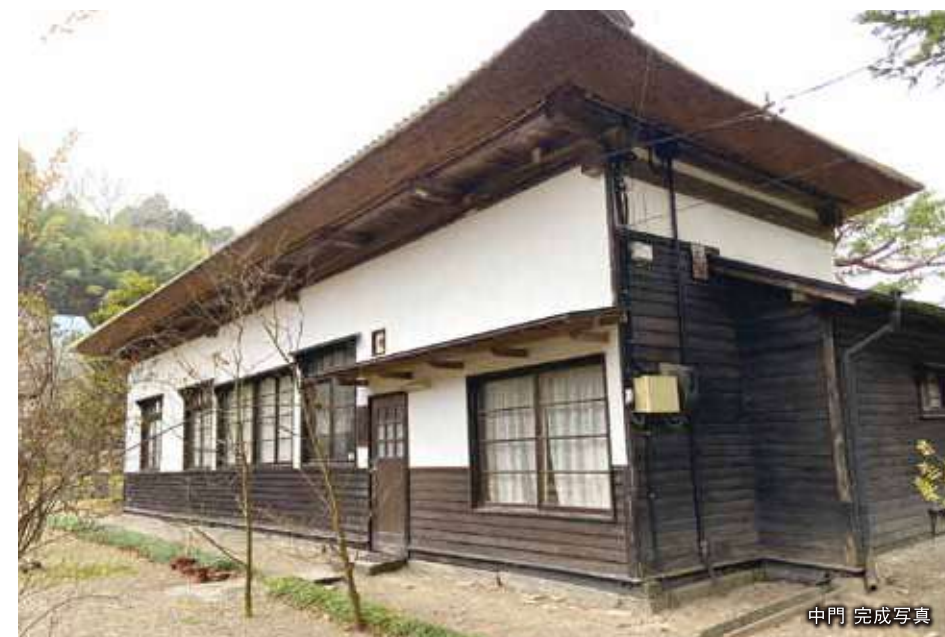
中門 完成写真
